IMPULS AG
Wald
Landschaft
Naturgefahren

Gemeinde Ringgenberg: Schutzdefizitanalyse und Abklärung Handlungsbedarf gravitative Naturgefahren

Bericht

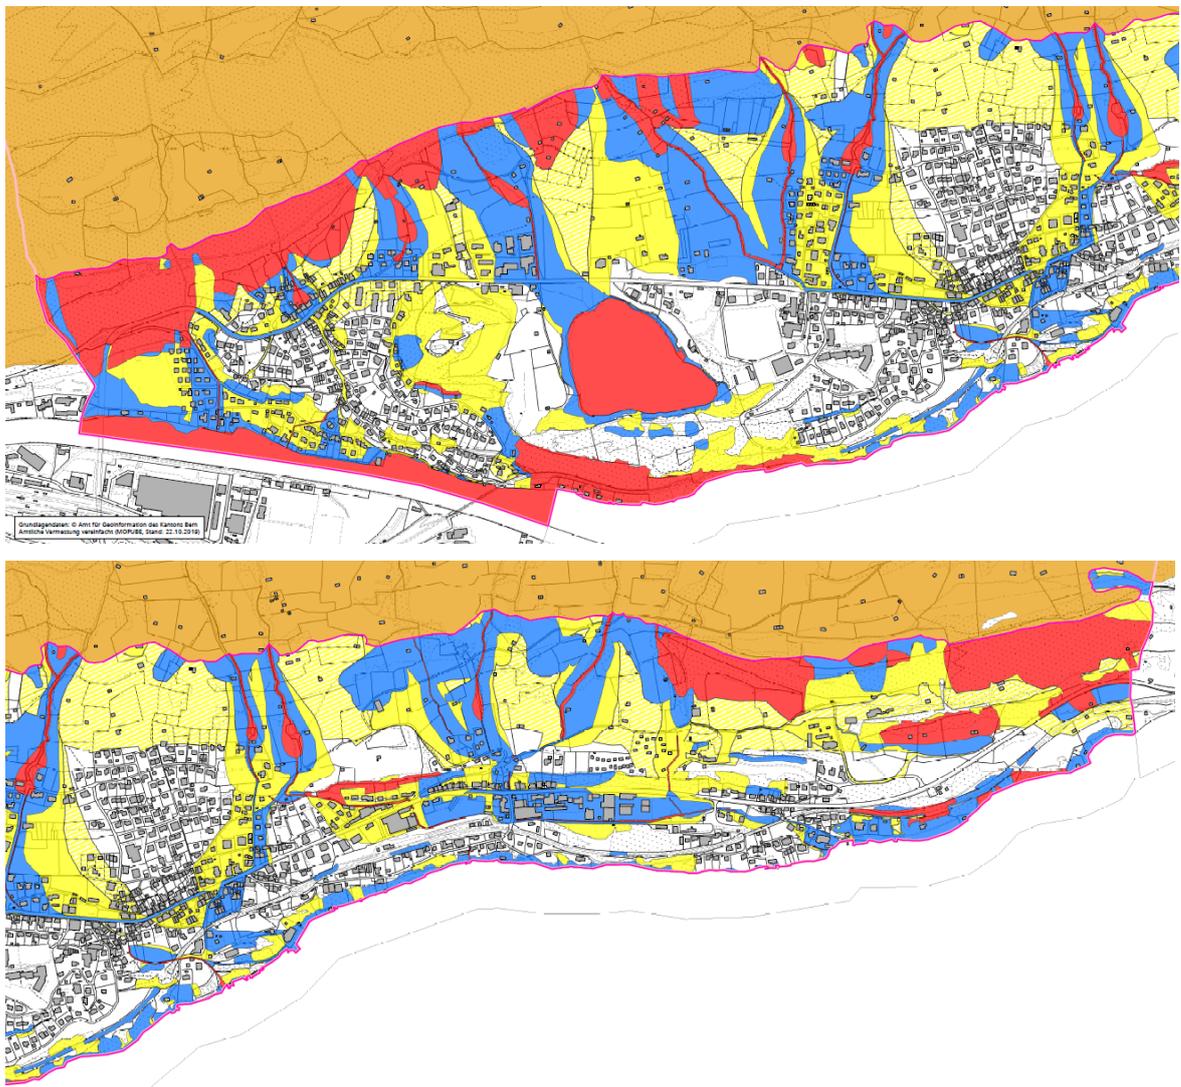
Abbildung 1: Synoptische Gefahrenkarte Ringgenberg Bereich West (oben) und Ost (unten). Quelle: [1].

Die Überarbeitung der Gefahrenkarte Ringgenberg für die Prozesse Wasser, Sturz, Rutsch und Lawinen wurde 2020 abgeschlossen (Abbildung 1). Parallel zur Erarbeitung der Gefahrenkarte wurden für die Wassergefahren die Schutzbauten aufgenommen, in Bezug auf Zustand und Wirkung beurteilt und in einem Kataster aufgearbeitet (Abbildung 2).

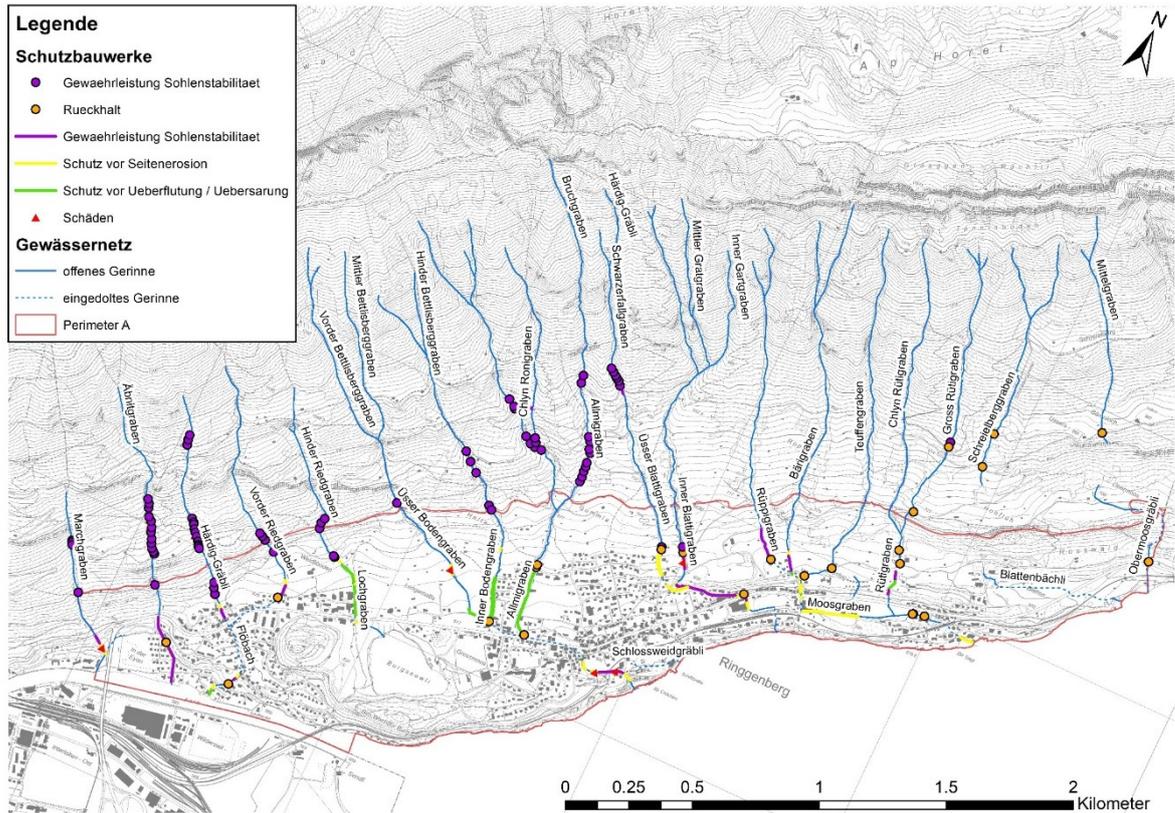
Abbildung 2: Übersicht Schutzbautenkataster Wasser der Gemeinde Ringgenberg. Quelle: [2].

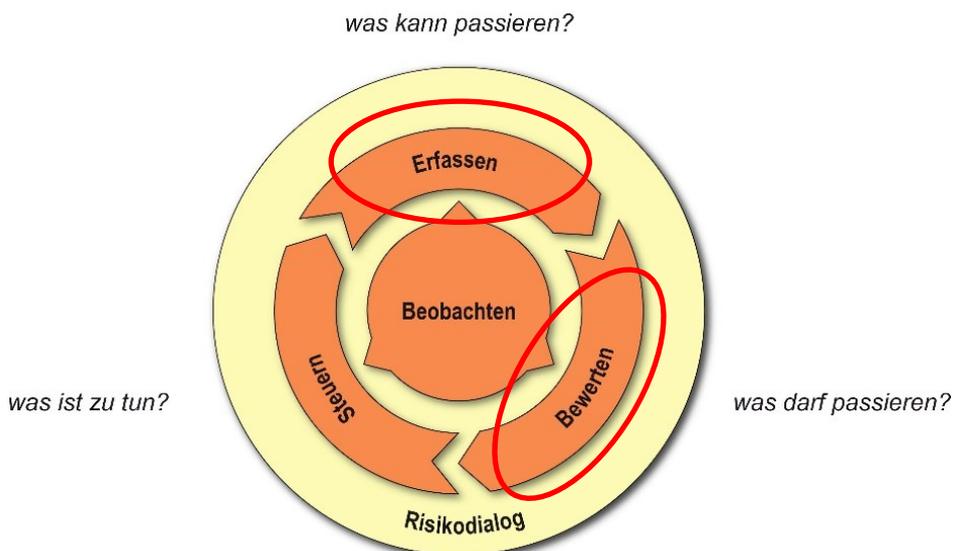
Abbildung 3: Die Komponenten des Risikokreislaufes [10]. Die Schutzdefizitanalyse setzt sich zusammen aus der Erfassung (Risikoanalyse) und der Bewertung der Risiken.

Die Schutzdefizitanalyse ist Teil des integralen Risikomanagements des Bundes (Abbildung 3). Sie besteht aus der Risikoanalyse und der Risikobewertung.

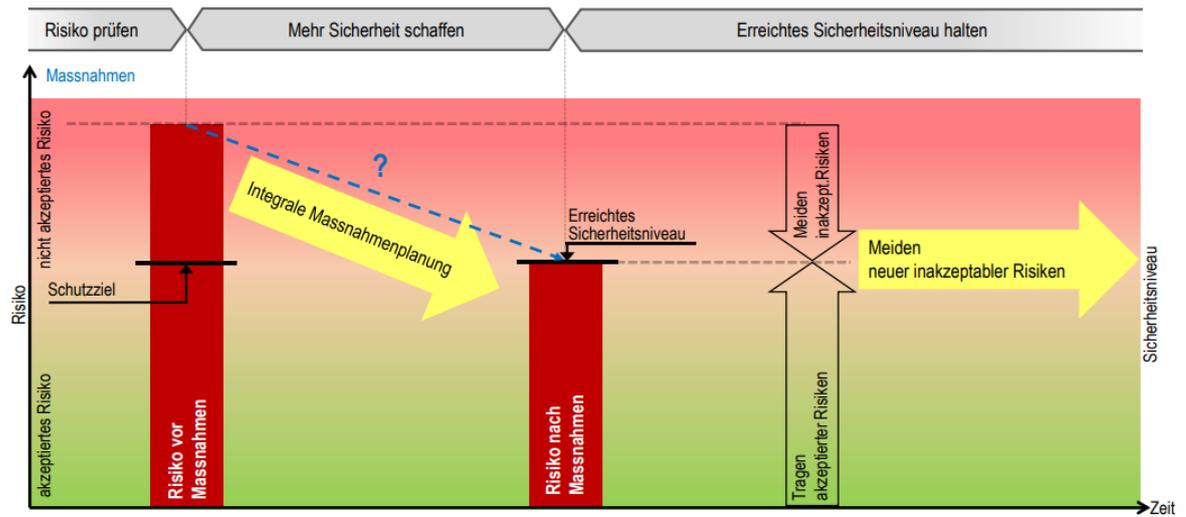
Abbildung 4: Vorgehen zur Erreichung und Erhaltung eines angestrebten Sicherheitsniveaus bezüglich Naturgefahren [17].

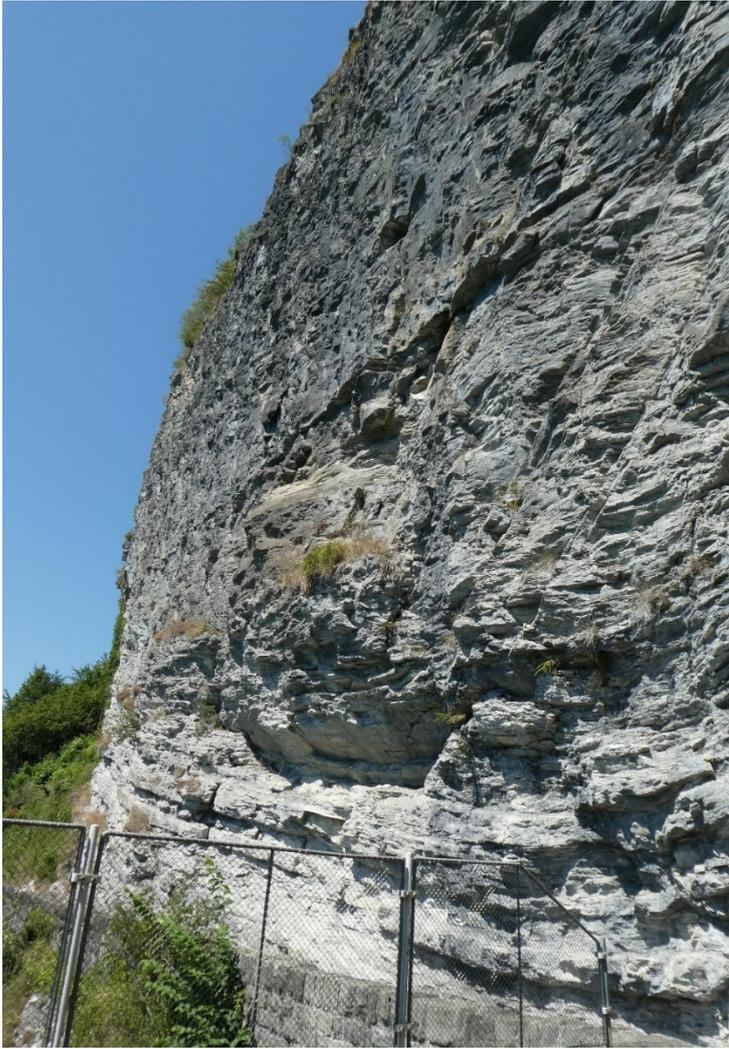
Abbildung 5: Felswand direkt über dem Wanderweg im Abschnitt 3.

Eine besondere Gefahrenstelle in der Gemeinde Ringgenberg stellt die Felswand des Chatzenpfad dar, unter welcher ein vielbegangener Fussweg verläuft (Abbildung 5). Dieser ist als offizieller, gelb markierter Wanderweg ausgeschieden. Über weite Strecken ist der Wanderweg und auch die darunterliegenden Ferienhäuser und die Linie der Zentralbahn durch Steinschlagschutznetze bis zu einem 100-jährlichen Szenario geschützt. Zwischen den Schutznetzen bis zum Tunnelportal (rund 95 m lang) und dem nachfolgenden rund 60 m langen Wegstück Richtung Brienz verläuft der Weg aber komplett ungeschützt und direkt am Wandfuss. Gemäss Aussagen der Gemeinde finden sich auf diesem Wegabschnitt wöchentlich (im Frühjahr, bei Frost-Tauwetter oder nach Starkniederschlägen auch häufiger) faustgrosse Steinen auf dem Weg. Im Winter / Frühling wird oft auch Eisschlag beobachtet.

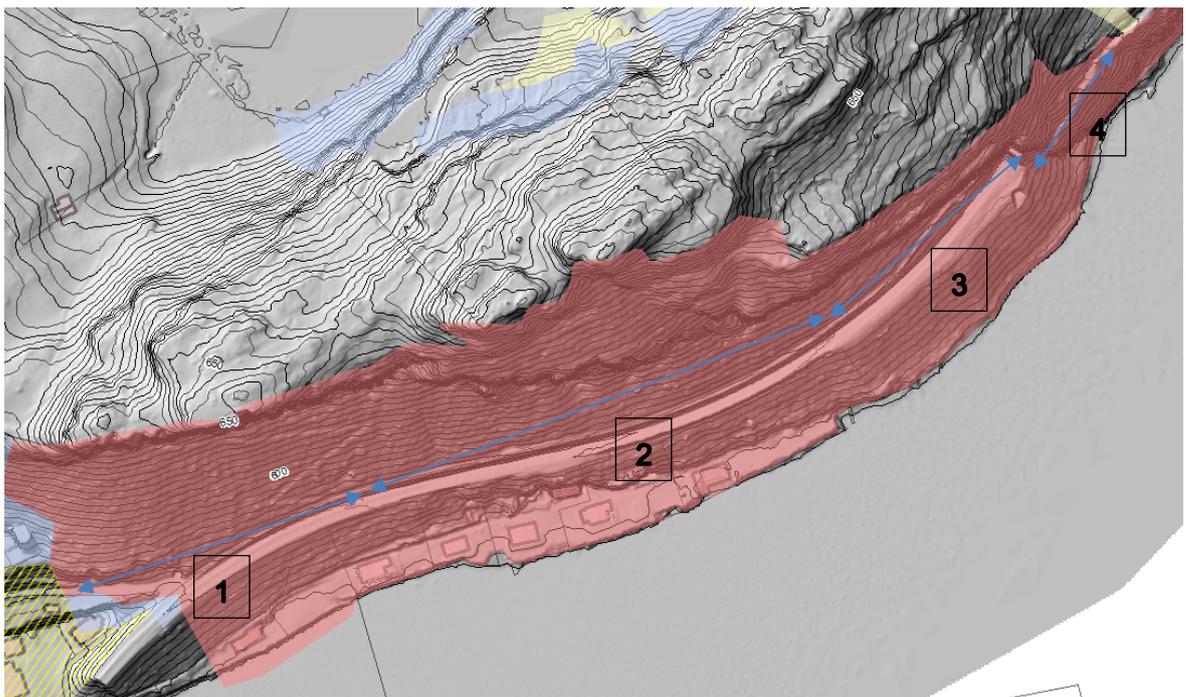
Abbildung 6: Durch Sturz gefährdete Abschnitte entlang des Chatzenpfad.

Für die Beurteilung und detaillierte Risikoanalyse wurde der Fussweg in vier Abschnitte gegliedert (Abbildung 6).

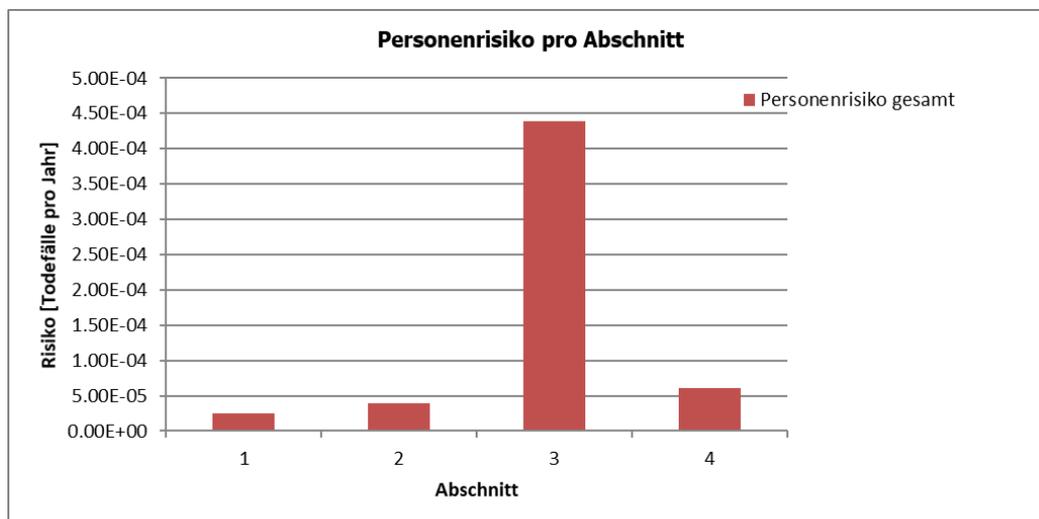
Die Ergebnisse zeigen, dass auf dem Abschnitt 3 das Risiko mit Abstand am grössten ist, weil hier bereits wöchentlich mit Steinschlag gerechnet werden muss.

Abbildung 7: Kollektives Risiko pro Abschnitt auf dem Wanderweg entlang des Chatzenpfad.

Die Risikoberechnung ergibt einen Wert von rund $2 \cdot 10^{-5}$ für das individuelle Todesfallrisiko bei Durchquerung aller Abschnitte des Chatzenpfads.
