Von der frühmittelalterlichen Saalkirche zum nachreformatorischen Predigtsaal

RINGGENBERG Kirchenruine Goldswil

Bedeutendes Kulturdenkmal – ehemalige Pfarrkirche St. Peter

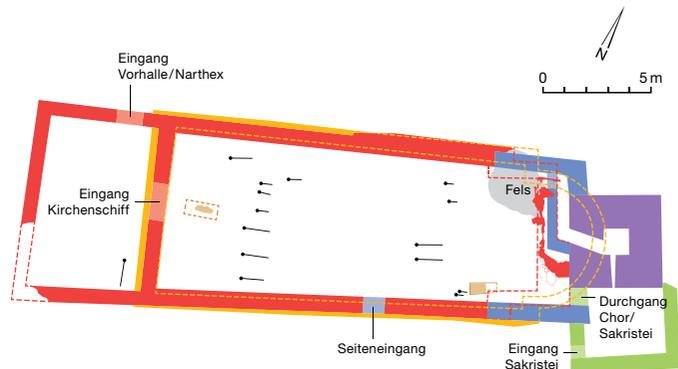
- Plattengräber älter als die Kirchenbauten
- Saalkirche 10./11. Jh. (wohl mit Apsis)
- Campanile Mitte bis 2. Hälfte 11. Jh.
- Saalkirche mit Rechteckchor und Narthex um 1100
- Umbau zum Predigtsaal, nachreformatorisch
- Sakristei, 16./17. Jh.
- Bestattungen

Zwei Steinplattengräber belegen einen älteren frühmittelalterlichen Friedhof. Auf einer natürlichen Felsrippe entstand im 10. oder frühen 11. Jahrhundert die erste Kirche als trapezförmiger Saalbau. Der Altarraum war wohl als halbrunde Apsis gestaltet. Schräg gestellte Steinlagen sind im Mauerwerk erhalten. Um 1050/1080 entstand anstelle des Chores der freistehende Glockenturm. Wenig später wurde auch die Kirche erneuert. Sie bekam einen Rechteckchor und einen Westannex als Vorhalle. Noch vor der Reformation entstand anstelle des obersten Turmgeschosses und des Pyramidendachs ein Satteldach. Nach der Reformation 1528 wurde die Pfarrkirche in einen Predigtsaal ohne Chorschwelle und Chorbogen umgestaltet. Wenig jünger ist die Sakristei.

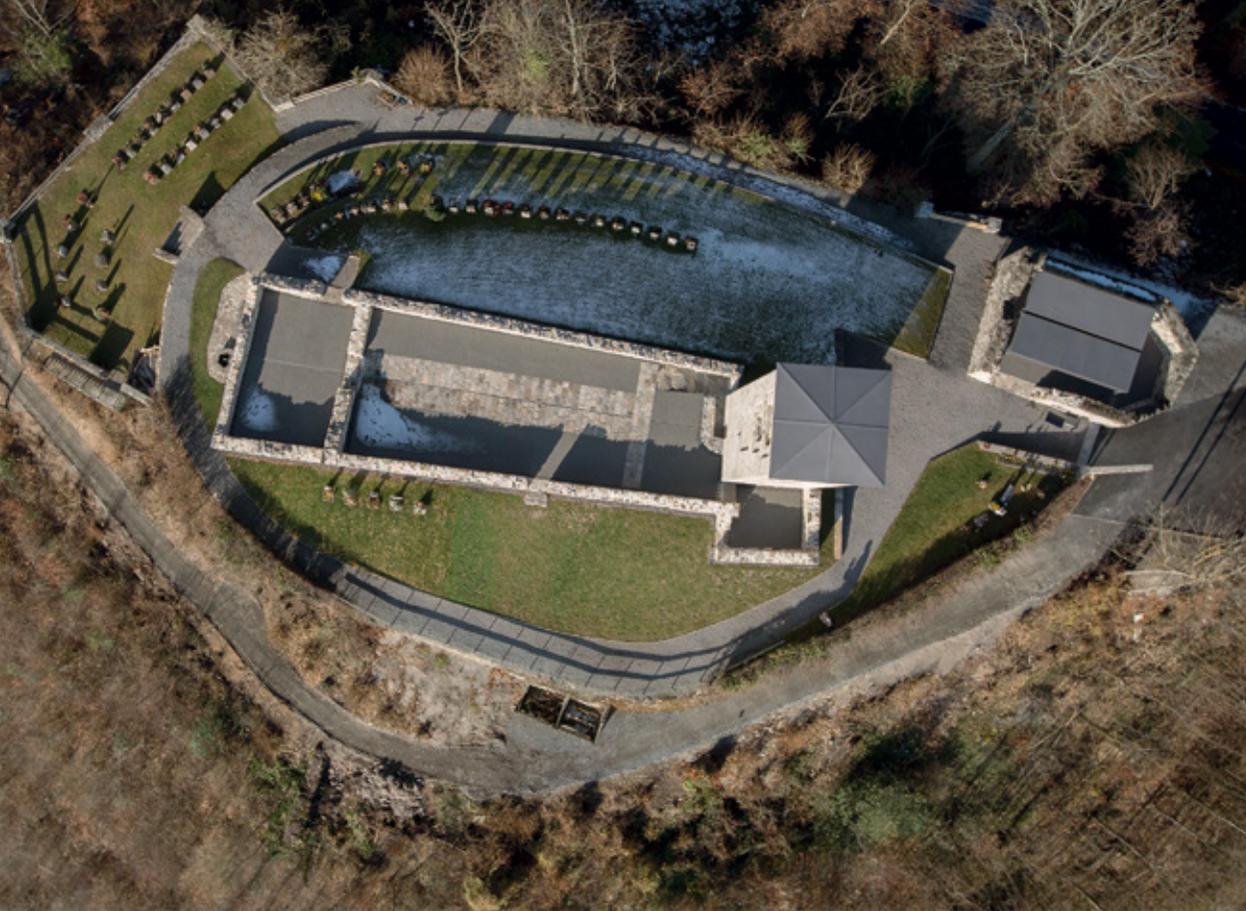
Kirchhof der mittelalterlichen Pfarrkirche St. Peter nach der Sanierung im Herbst 2016. Nordöstlich der Kirchenruine befindet sich die Beinhauskapelle.

Die Kirchenruine St. Peter auf dem Kirchhubel von Goldswil ist ein Denkmal von überregionalem Rang. Insbesondere der reich verzierte Glockenturm aus dem 11. Jahrhundert zieht das kulturhistorische Interesse auf sich. Nach der Sanierung 2015/16 wird die Ruine mit ihrem Turm wieder ihrer angestammten Rolle als weithin sichtbare Landmarke über dem Bödeli gerecht.

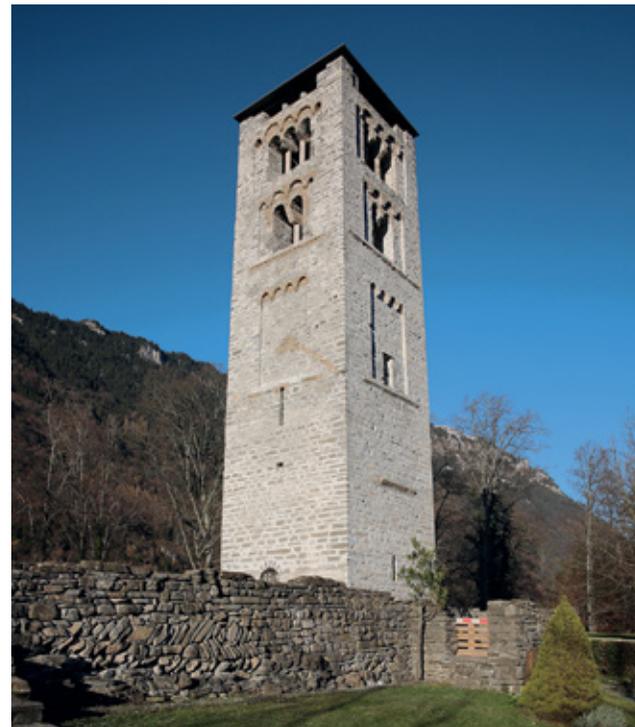
Der heute 16 m hohe Glockenturm besass ursprünglich ein weiteres Schallgeschoss mit Triforien und ein Pyramidendach.

Bereits von Weitem zieht der romanische Glockenturm der Kirchenruine die Blicke auf sich. Markant beherrscht er bis heute die Landschaft oberhalb des Bödeli. Nähert man sich dem Goldswiler Kirchhubel, so besticht der freistehende Turm durch seine reiche Bauzier der Wandflächen und Schallöffnungen. Seine Vorbilder sind in Oberitalien zu suchen. Sie werden dort als Campanile bezeichnet und sind Ausdruck einer lombardischen Baumode und -tradition.

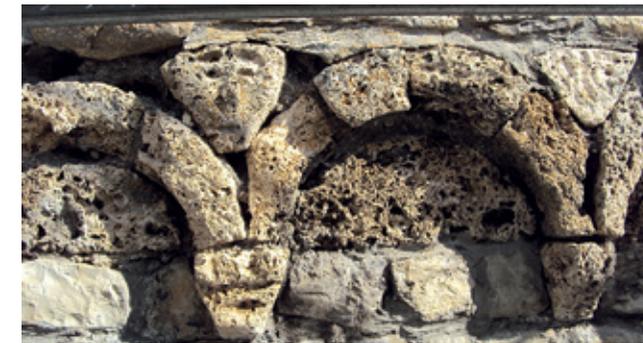
Blendarkaden mit Maskenzier über dem Biforium der Südseite des Glockenturms.

Der Goldswiler Campanile beeindruckt durch seine reichen Zierformen. Formal folgen sie der im 11./12. Jahrhundert in ganz Europa verbreiteten Baumode der Hoch- und Spätromanik. Prägend sind hohe Blendnischen mit Rundbogenfriesen als Gliederungselement der Wandflächen. Hinzu treten abgeschrägte Gesimse mit Pflanzen- und Tierornamenten sowie verzierte Kämpfersteine mit stilisierten Tierdarstellungen in den Bi- und Triforien der Schallgeschosse.

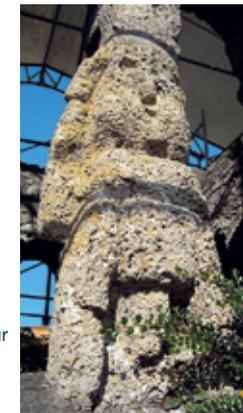
Archaische männliche Skulptur als Atlant im obersten Schallgeschoss an der Ostseite des Glockenturms.

Neben die christlich motivierte Symbolik treten zwei männliche Atlanten, die ehemals in den oberen Geschossen der Ostseite anstelle von Pfeilern eingestellt waren. Im Volksglauben verband man mit solch archaischen Figuren Schutz und Stärke, vielleicht auch Fruchtbarkeit. Schützend erheben sie seitlich des Kopfes ihre Hände. Im unteren Turmgeschoss sind Kopien der beiden Skulpturen aufgestellt.

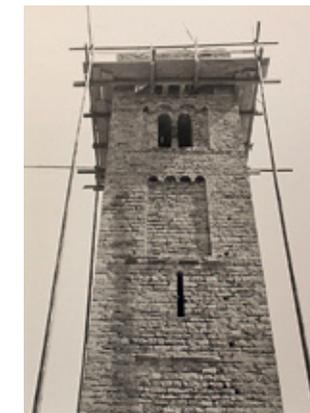
Turm während der Sanierungsarbeiten im obersten Schallgeschoss im Jahr 1945. Um die Statik zu sichern, musste damals ein Betonkranz eingebaut werden.

Die erste umfassende Sanierung fand zwischen 1940 und 1945 statt. Damals war die in Vergessenheit geratene Kirchenruine aus ihrem Dornröschenschlaf geweckt worden. Der Turm und die Mauern von Kirche und Beinhaus wurden nach damals gültigen denkmalpflegerischen Grundsätzen instandgesetzt. Nach rund 70 Jahren war der Bestand erneut stark gefährdet. 2015–2017 wurde die gesamte Anlage abermals saniert und nach historischen und denkmalpflegerischen Gesichtspunkten modernisiert. Der Turm bekam eine moderne Glocke. Seit der letzten Sanierung von 2015–2017 trägt er anstelle des obersten Geschosses ein modernes Schutzdach.

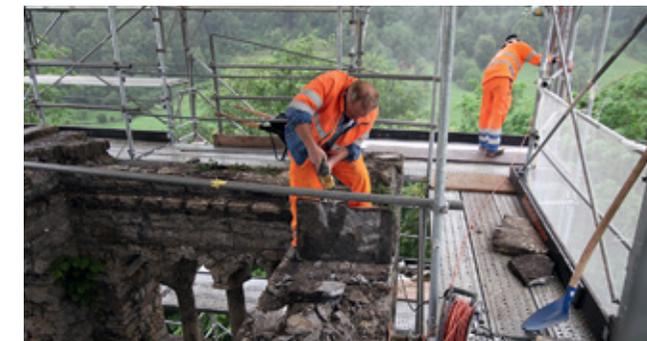
Baumeisterarbeiten am oberen Turmabschluss während der Sanierung im Sommer 2015.
